## **RAPPORT DE DIAGNOSTIC ACCESSIBILITE HANDICAPES**

LIEU D'INTERVENTION : MOREZ

**VERSEUM**

**DIAGNOSTIC ACCESSIBILITE HANDICAPES**

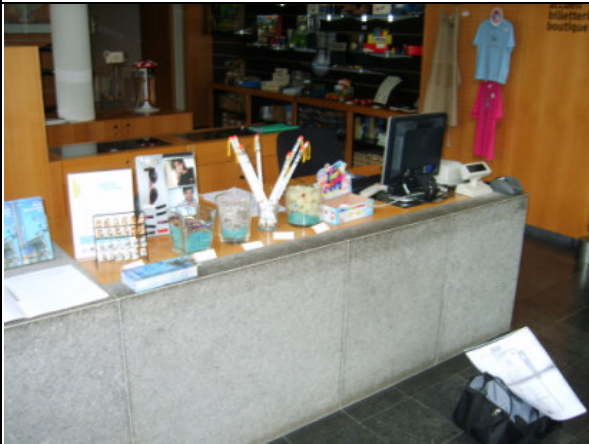
| RDC : Accueil-billetterie | |

| <b>CONSTATS</b><br>La banque d'accueil-billetterie n'est pas adaptée | |

Modifier la banque d'accueil de manière à laisser un espace sous mobilier pour l'approche d'un fauteuil roulant

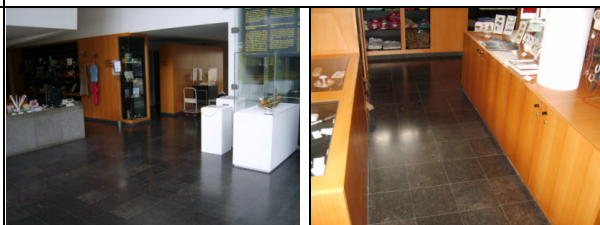
RDC : Circulations

Les circulations intérieures de l'établissement sont satisfaisantes

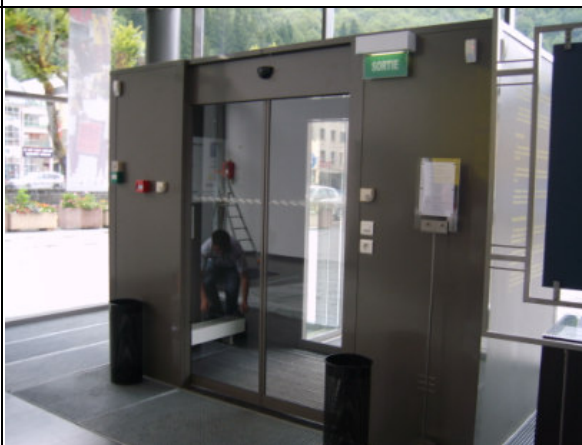
Entrée principale

Les caractéristiques de l'entrée sont satisfaisantes

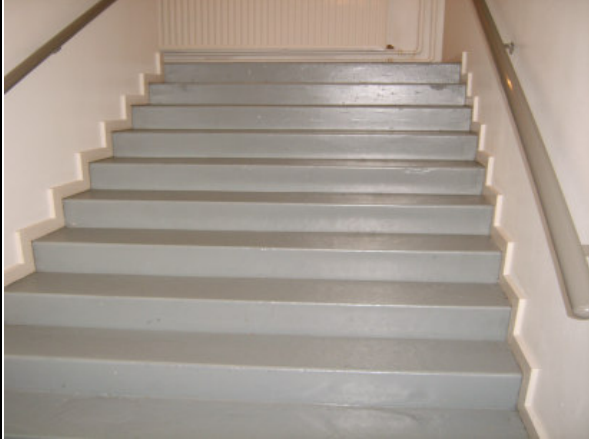
| <b>CONSTATS</b><br>Il n'existe pas de bande d'éveil à la vigilance à 50 cm de la première marche en partie haute<br>Les premières et dernières contremarches ne sont pas contrastées<br>Les nez de marche ne sont pas contrastés<br>La main courante ne dépasse pas d'une marche en haut et en bas de chaque volée | |

Mettre en place une bande d'éveil à la vigilance en haut de l'escalier à chaque étage

Peindre les premières et dernières contremarches de chaque volée

Changer le revêtement des nez de marche

Prolonger la main courante horizontalement de la longueur d'une marche en haut et en bas de chaque volée

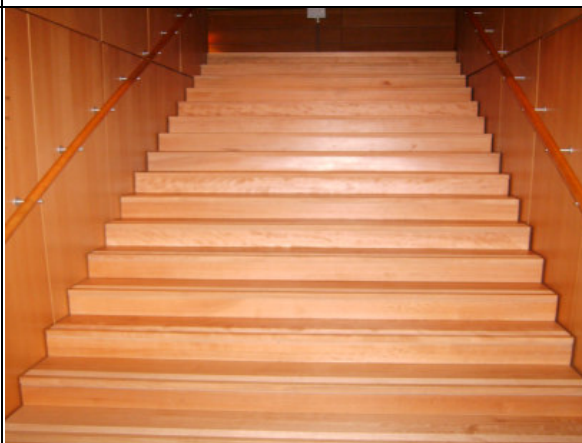
Escalier principal (reliant niveau 3 et 4)

Il n'existe pas de bande d'éveil à la vigilance à 50 cm de la première marche en partie haute  
Les premières et dernières contremarches ne sont pas contrastées  
Les nez de marche ne sont pas contrastés  
La main courante ne dépasse pas d'une marche en haut et en bas de chaque volée

Mettre en place une bande d'éveil à la vigilance en haut de l'escalier  
Peindre les premières et dernières contremarches  
Changer le revêtement des nez de marche  
Prolonger la main courante horizontalement de la longueur d'une marche en haut et en bas de chaque volée

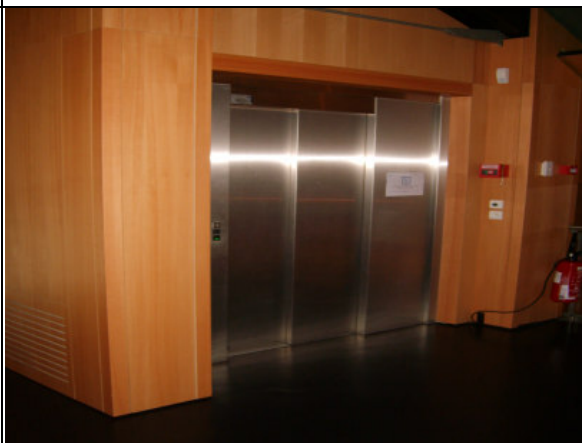
Ascenseur n° 3 (reliant niveau 3 et 4)

L'ascenseur avec verrouillage par clé n'est pas utilisable sans l'aide d'une personne de l'établissement (voir demande dérogation)

| LOCALISATION | DISPOSITION REGLEMENTAIRE |
|---|---|
| <b>Ascenseur n° 3 (reliant niveau 3 et 4)</b> | La directrice de l'établissement nous informe qu'un accompagnement des personnes en fauteuil roulant est fait lors des visites. L'avis de la commission d'accessibilité est à solliciter sur ce point |

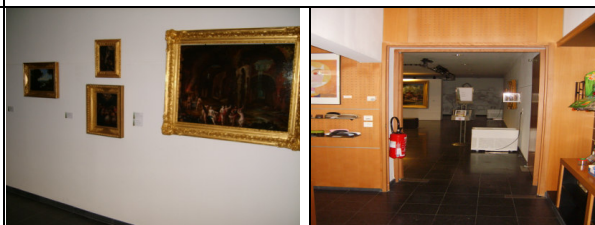
RDC : Exposition temporaire

Les caractéristiques d'accessibilité des locaux sont satisfaisantes

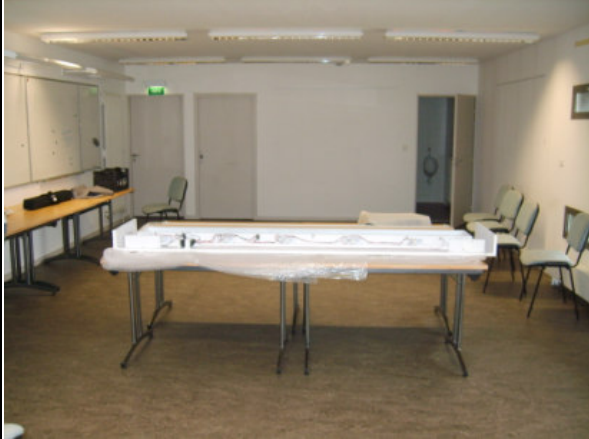
| Niveau 2 : salle pédagogique | TOUS HANDICAPS | |

| <b>CONSTATS</b><br>Les caractéristiques d'accessibilité des locaux sont satisfaisantes | | |

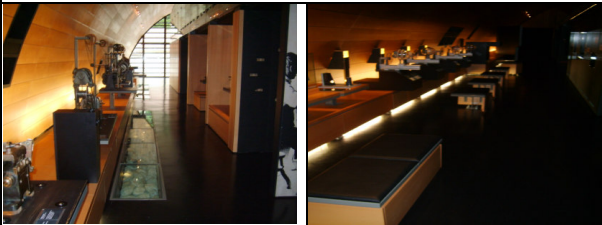
| Niveau 3 et 4 : Musée | |

| <b>CONSTATS</b><br>L'éclairage sur ces deux étages est très faible (Voir demande de dérogation dans le présent rapport)<br>Toutes les activités ne sont pas accessibles à des personnes en fauteuil roulant (Voir demande de dérogation) | |

| LOCALISATION | DISPOSITION REGLEMENTAIRE |
|---|---|
| <b>Niveau 3 et 4 : Musée</b> | L'avis de la commission d'accessibilité et des associations de personnes handicapées est à solliciter sur ces deux points. En effet, l'éclairage faible fait partie d'un effet souhaité à l'intérieur du musée. Quant aux équipements, il faut trouver le moyen d'accéder à tous les équipements (directement utilisable depuis le fauteuil roulant par exemple) |

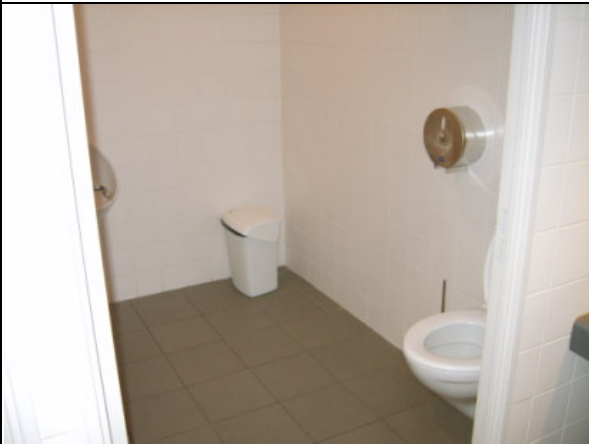
| RDC : Sanitaire handicapés existant Hommes | TOUS HANDICAPS |

| <b>CONSTATS</b><br>Il n'existe pas de lave main dans le sanitaire adapté<br>Les accessoires WC (dérouleur de papier, balai) gêne l'approche du fauteuil contre le mur | |

Mettre en place un lave main à l'intérieur du sanitaire adapté (supprimer l'urinoir et mettre le lave-mains à la place)

Déplacer ces accessoires de manière à libérer l'espace.

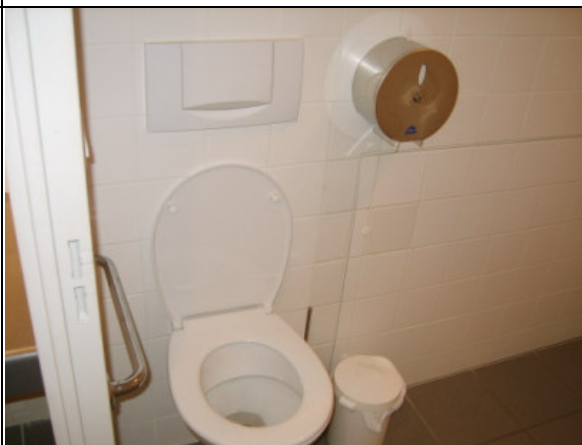
RDC : Sanitaire handicapés existant Femmes

Il n'existe pas de lave main dans le sanitaire adapté  
Les accessoires WC (dérouleur de papier, balai) gêne l'approche du fauteuil contre le mur

Mettre en place un lave main à l'intérieur du sanitaire adapté y compris raccordement

Déplacer ces accessoires de manière à libérer l'espace

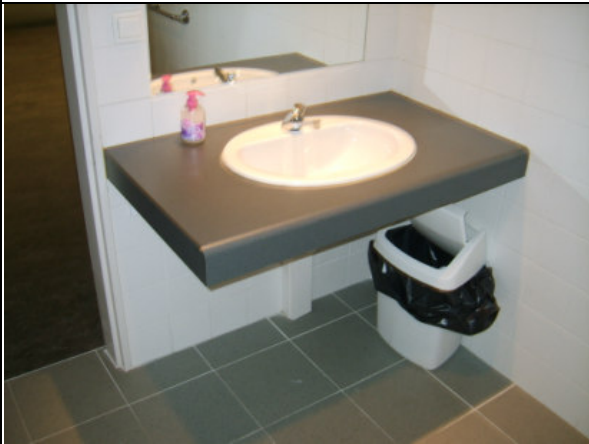
| Niveau 2 : Sanitaire handicapés mixte | | |

| <b>CONSTATS</b><br>Le miroir ,n'est pas utilisable en position assise (fauteuil roulant) | | |

Déplacer le miroir de manière à ce qu'il soit utilisable en position assise
